Gutachterliche Stellungnahme zur Restaurierung und dem Wiederaufbau des  
**Grabmonument „Pierre Richardot“**

Willibrordusbasilika Echternach / Parvis de la Basilique / L-6464 Echternach

**Gutachten-Nr. 2023-07-01**

Gutachten: Begutachtung des Bestands des in einzelnen Werksteinen befindlichen Monuments Richardot in der Betriebstätte der Fa. Mola in Ettelbrück und Erarbeitung eines Aufbaukonzeptes in einer Seitenkapelle der Basilika in Echternach.

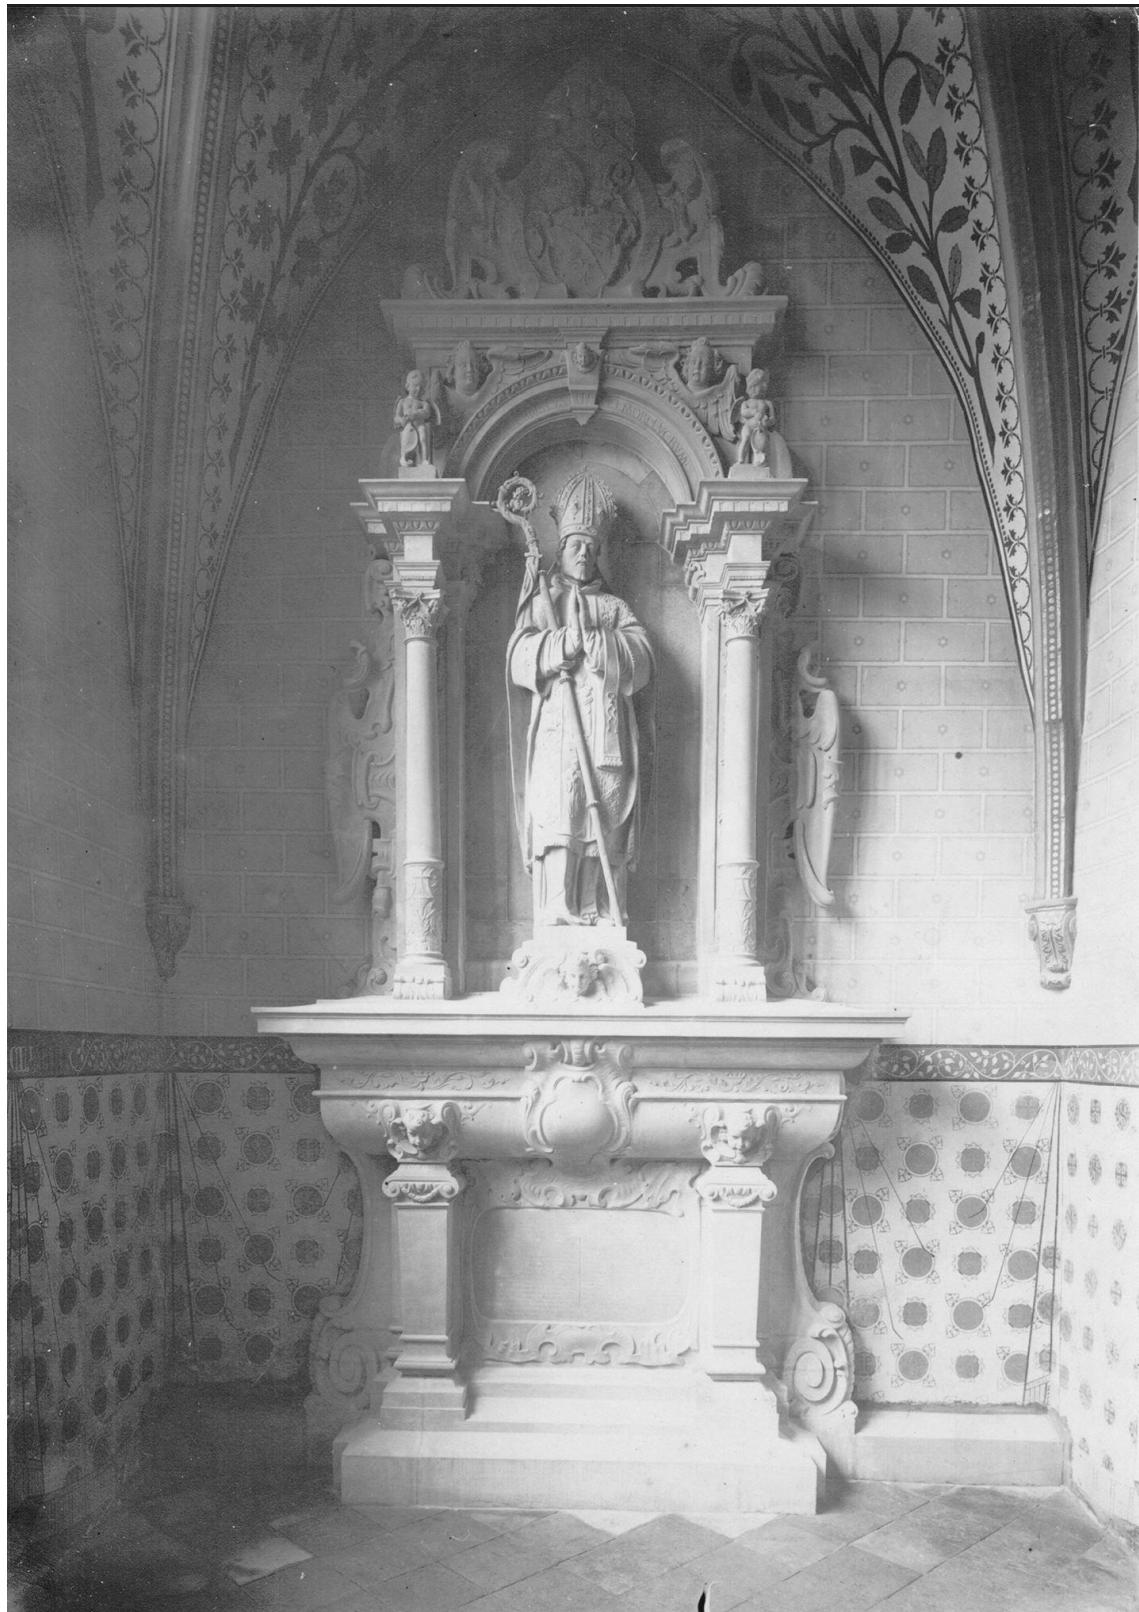
Abb. 04: Historische Aufnahme von dem Grabmal vor seiner Zerstörung im Jahr 1944 (Quelle: Luxemburger Wort, 20. Mai 1972, S. 5, Foto Charles Artois).

Das Grabmonument war farbig gefasst. Gesichert kann eine monochrome Fassung nach dem Wiederaufbau im frühen 20. Jahrhundert in der Basilika nachgewiesen werden (Foto 04). Heute sind die Werksteine steinsichtig. Die historischen Fassungen sind durch den mehrfachen Umbau und ältere Restaurierungsmaßnahmen komplett verloren gegangen.

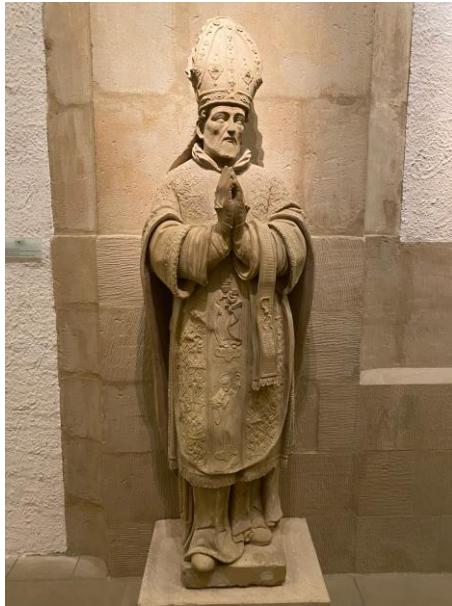
Abb. 05: Aufnahme von der heute restaurierten Standfigur Pierre Richardots. Es fehlt der Bischofsstab (Quelle: Archiv der Abtei Echternach, von Francis Erasmy zur Verfügung gestellt).

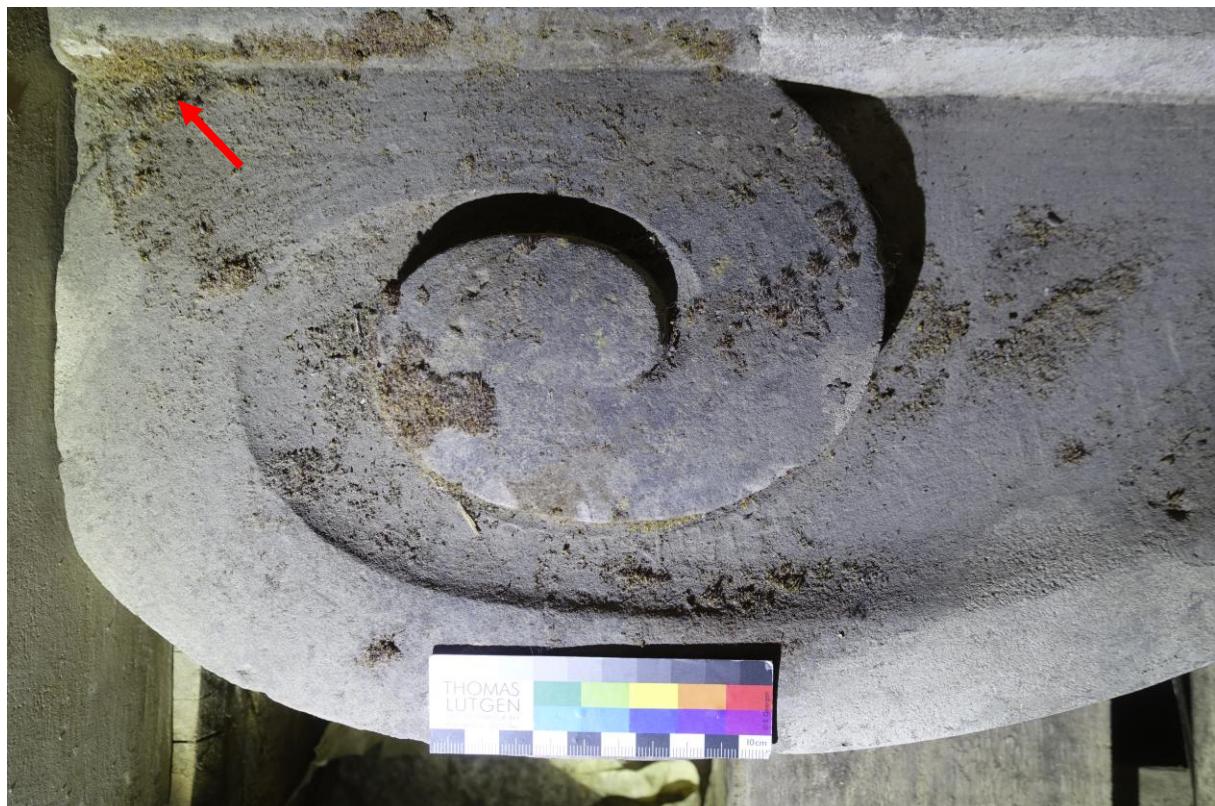
Die Werksteine des Monuments wurden bereits vor geraumer Zeit gesäubert. Dennoch sind umfangreiche biogene Auflagen noch nachweisbar (Abb. 08). Es handelt sich um Reste von abgestorbenen Moosen und Flechten, die in den Poren des Natursteins verklammert sind und fest anhaften. Diese biogenen Auflagen verweisen auf eine langfristige dauerfeuchte Lagerung bzw. Verwitterung der Werksteine.

Abb. 08: Detailaufnahme von einem Werkstein mit einer Volute. Deutlich erkennbar sind die aufliegenden Moose auf der Steinoberfläche (Aufnahme 21. Juni 2023)

Die gesamten Werksteinoberflächen müssen mit einem Heißdampfreiniger gesäubert werden. Ziel ist die thermische Abtötung und Entfernung der gesamten biogenen Auflagen, um damit eine Wiederbesiedlung vermeiden zu können. Die Reinigung kann mit einem Mikroheißdampfreiniger (max. 5 bar Arbeitsdruck, mind. 140 °C heißem Wasserdampf) und Mikroporenschwämmen erfolgen. Für die Ablösung hartnäckiger Auflagen ist es teilweise erforderlich, diese über einen längeren Zeitraum anzuweichen. Diese quellen dann an und lassen sich schonender entfernen.

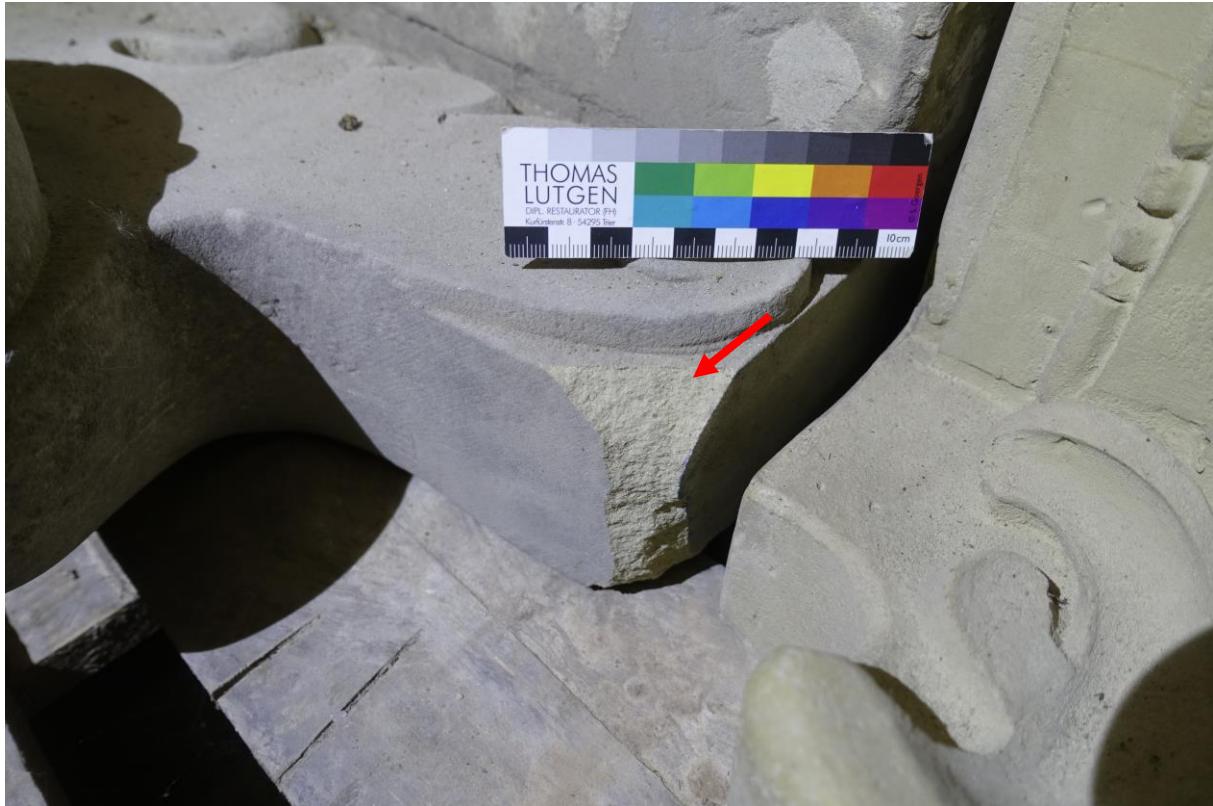
Die Werksteine weisen rezente und ältere Fehlstellen auf. Es handelt sich überwiegend um mechanische Bestoßungen, die zu Verlusten und Fehlstellen im Bereich der Steinflanken geführt haben (Abb. 09).

Abb. 09: Detailaufnahme von einem Werkstein mit einer rezenten bruchrauen Fehlstelle. (Aufnahme 21. Juni 2023).

Fehlstellenergänzungen werden ab 4 cm<sup>3</sup> bis zu 1000 cm<sup>3</sup> (1 dm<sup>3</sup>= 1 Liter) mit Steinergänzungsmasse geschlossen. Kleinere Antragungen (bis max. 1 dm<sup>3</sup>) bis zu einer Oberfläche kleiner 25 cm<sup>2</sup> können durch die Zugabe eines Haftvermittlers ohne steinmetzmäßige Vorbearbeitung d.h. auf null auslaufend angetragen werden. Größere Antragungen (bis max. 1 dm<sup>3</sup>) von 25 cm<sup>2</sup> bis 100 cm<sup>2</sup> sind dagegen zwingend steinmetzmäßig vorzubereiten und mit rechtwinkligen 2 cm hohen Antragflanken auszustatten.

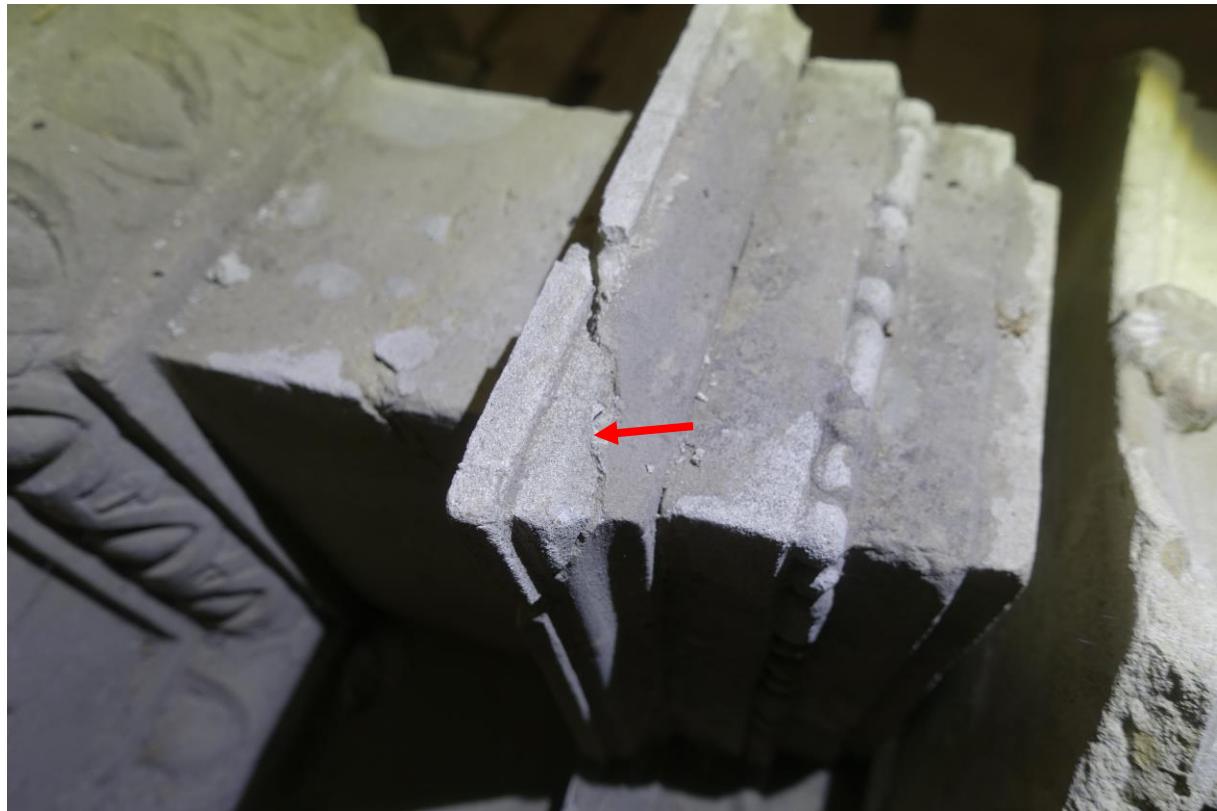
Die Werksteine des Monuments wurden teilweise komplett erneuert. Es handelt sich dabei um Restaurierungsmaßnahmen von 1916 und jüngeren Ergänzungen, die wohl von der Fa. Mola vor geraumer Zeit ausgeführt worden sein dürften. An den historischen Werksteinen sind eine Vielzahl von Mörtelergänzungen erkennbar. Diese zeichnen sich aufgrund der helleren Farbigkeit vom Naturstein ab. Diese Ergänzungen sind teilweise intakt. Zum Teil lassen sich aber auch defekte Altergänzungen beobachten (Abb. 10).

Abb. 10: Detailaufnahme von einem Werkstein mit einer defekten Altergänzung. (Aufnahme 21. Juni 2023).

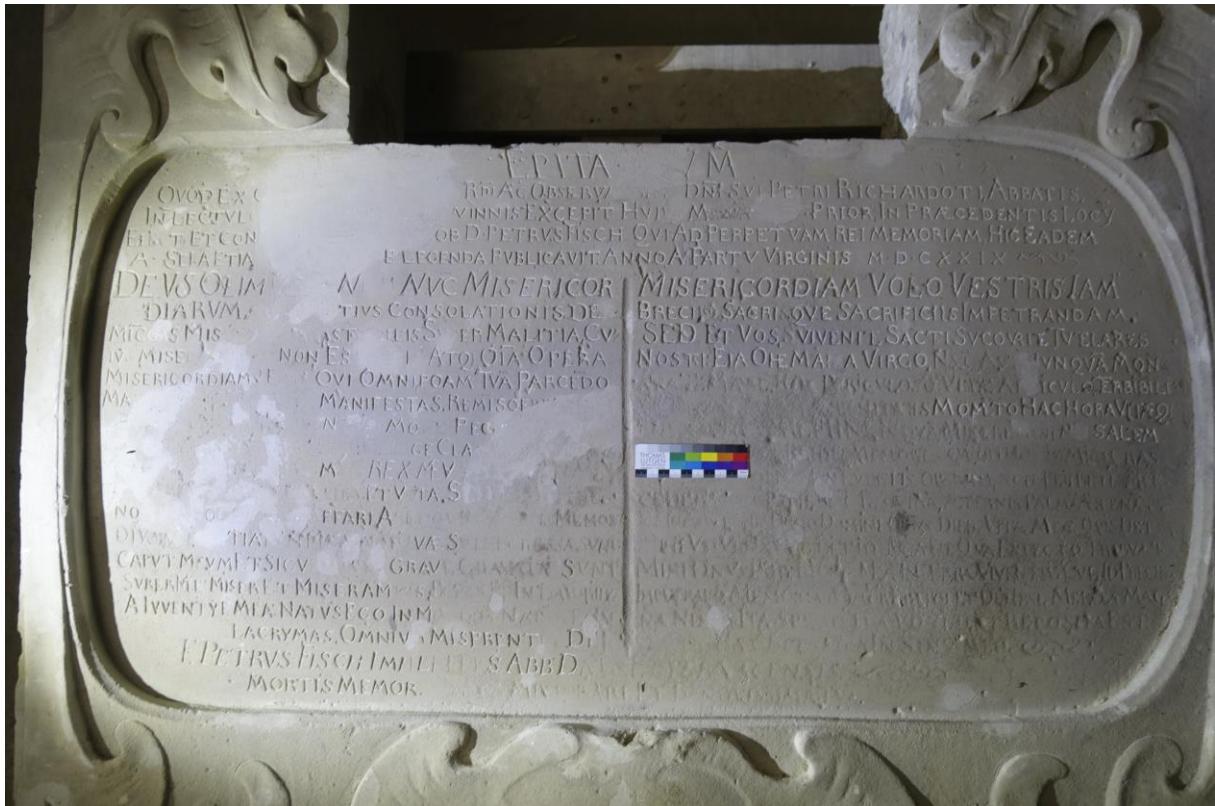
Die Inschriftentafel befindet sich im Sockelbereich des Grabmonuments. Es handelt sich um einen großen monolithischen Werkstein. Die Inschrift ist durch die oberflächenparallele Verwitterung stark geschädigt worden. Es handelt sich dabei um ein altes Schadensbild, da sich bereits Mörtelergänzungen der Restaurierungsmaßnahme von 1916 nachweisen lassen. Die Inschrift wurde teilweise zur Verbesserung der Ablesbarkeit mit einem Schriftenmeißel nachgezogen. So sind heute Teile der Inschrift wieder gut ablesbar, Teile aber unlesbar bzw. schlecht lesbar geblieben (Abb. 11).

Abb. 11: Inschriftenwerkstein mit der teilweise lesbaren Inschrift (Aufnahme 21. Juni 2023).

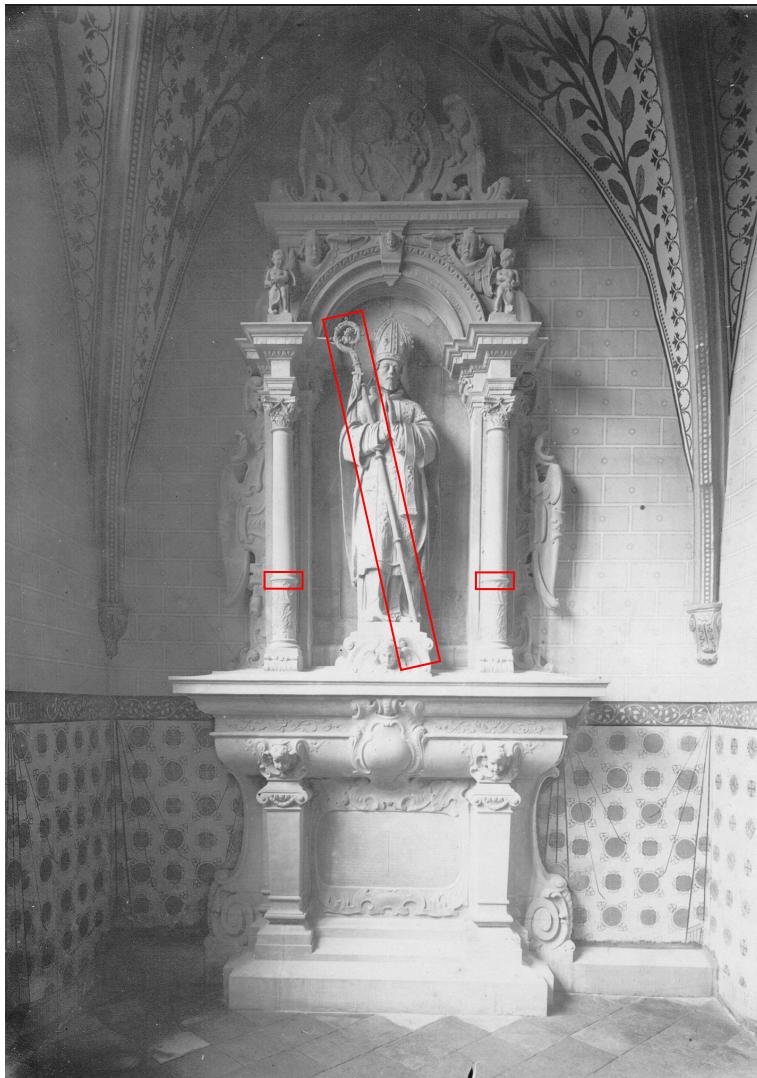
Im Abgleich mit den historischen Abbildungen des Grabmonuments können insgesamt drei fehlende Werkstücke festgestellt werden (Abb. 12). Es handelt sich um jeweils zwei runde profilierte Steinplatten die zu den Säulen gehören. Die zwei stehende Engelfiguren, die seitlich auf dem Gebälk den Aufsatz flankierten befinden sich laut Auskunft von Francis Erasmy im Haus der Firma Mola in Ettelbrück und sind damit noch vorhanden. Die Standfigur als Abbild von Pierre Richardot ist heute an anderer Stelle neben der Sakristei der Basilika erhalten geblieben. Der Bischofstab dieser Figur ist heute nicht mehr erhalten.

Abb. 12: Die heute fehlenden Bauteile des Grabmonuments sind rot eingerahmt.

Insgesamt vier fehlende Werksteine konnten im Rahmen der Untersuchung nachgewiesen werden. Für den Wiederaufbau müssten diese wiederaufgefunden oder auf Basis historischer Fotoaufnahmen von einem Bildhauer neu hergestellt werden. Es handelt sich dabei um zwei runde profilierte Steinplatten der Säulen. Diese sind aus einem artgleichen Sandsteinmaterial herzustellen. Der fehlende Bischofstab muss komplett ergänzt werden. Dies kann auf Basis der vorliegenden Fotoaufnahmen erfolgen, auf denen der Stab gut erkennbar dargestellt ist. Es handelt sich bei den Rekonstruktionsarbeiten um anspruchsvolle Bildhauerarbeiten.
