Gutachterliche Stellungnahme zur Restaurierung und dem Wiederaufbau des  
**Grabmonument „Pierre Richardot“**

Willibrordusbasilika Echternach / Parvis de la Basilique / L-6464 Echternach

**Gutachten-Nr. 2023-07-01**

Gutachten: Begutachtung des Bestands des in einzelnen Werksteinen befindlichen Monuments Richardot in der Betriebstätte der Fa. Mola in Ettelbrück und Erarbeitung eines Aufbaukonzeptes in einer Seitenkapelle der Basilika in Echternach.

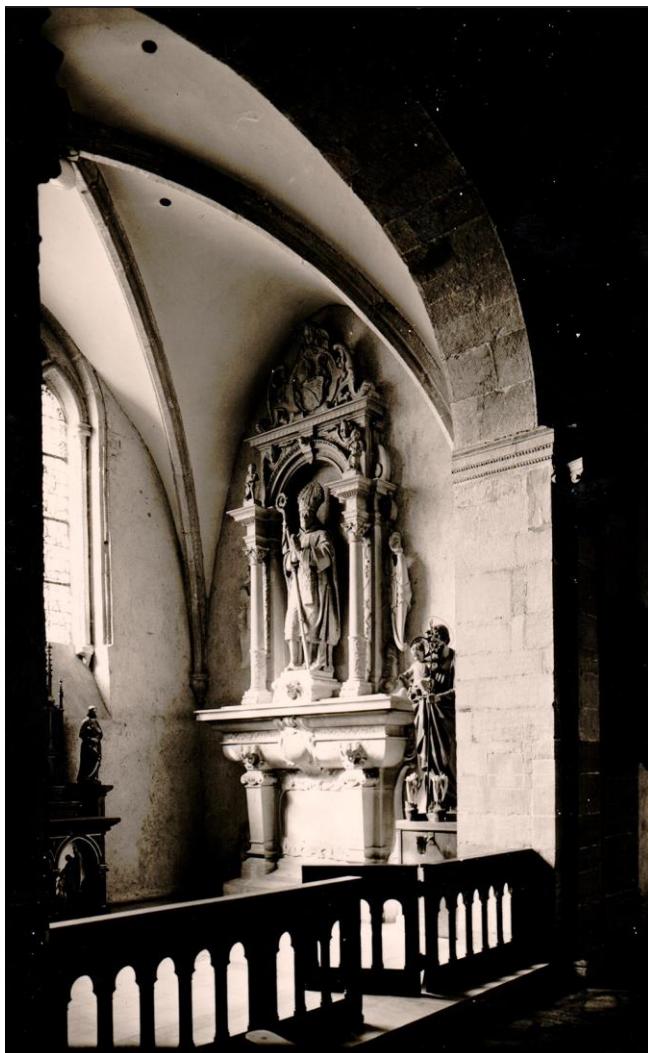
Abb. 01: Historische Aufnahme von dem Grabmal vor seiner Zerstörung im Jahr 1944 (Quelle: Archiv der Abtei Echternach, von Francis Erasmy zur Verfügung gestellt).

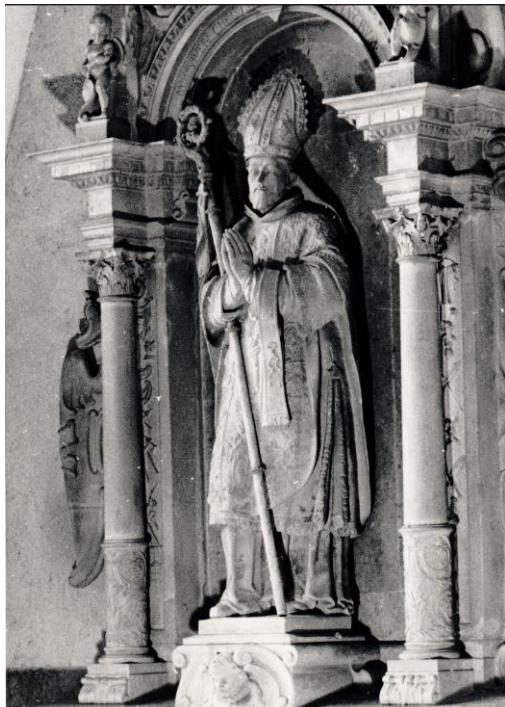
Abb. 02: Historische Aufnahme von dem Grabmal vor seiner Zerstörung im Jahr 1944 (Quelle: Archiv der Abtei Echternach, von Francis Erasmy zur Verfügung gestellt).

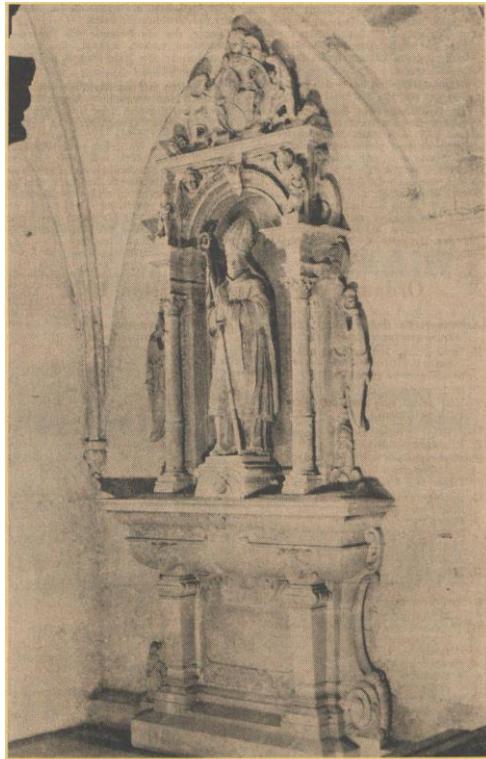
Unser Bild hat Unikumswert. Abgebildet ist das einzige über die Revolutionszeit und das nachfolgende Dassaster (Faiencenpfeifertrieb) in der Abteikirche hinweggerettete Abteigrabmal. Das in klassischer Realismus umgestaltete Epitaph – ein Werk des Severin Scholer aus Trier – zeigt den mit realistisch-leinen Perirätzügen dargestellten Abt Pierre Richardot (1607-1628). Das gross aufgefasste Denkmal wurde in den letzten Monaten des vergangenen Weltkrieges durch einen Volltreffer zerstört. (Photo: Charles Artois)

Abb. 03: Historische Aufnahme von dem Grabmal vor seiner Zerstörung im Jahr 1944 (Quelle: Luxemburger Wort, 20. Mai 1972, S. 5, Foto Charles Artois).

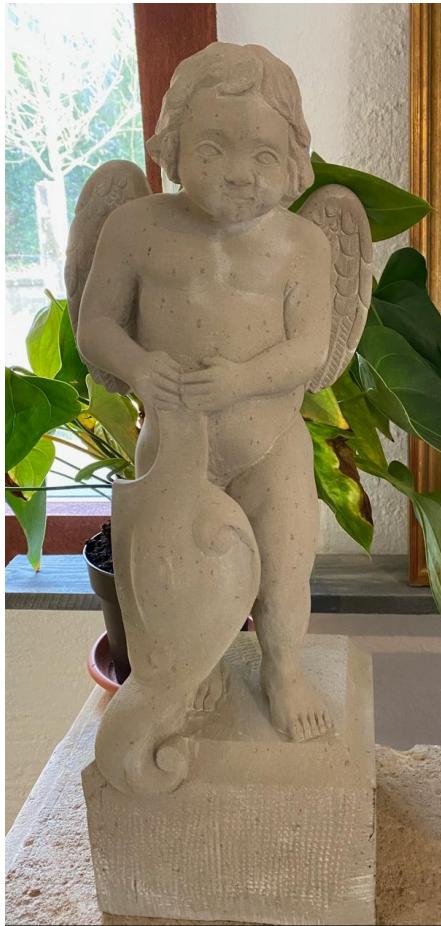
Abb. 06: Aufnahme von der rechten Engelfigur mit Wappenschild (Quelle: von Francis Erasmy zur Verfügung getellte Fotoaufnahme).

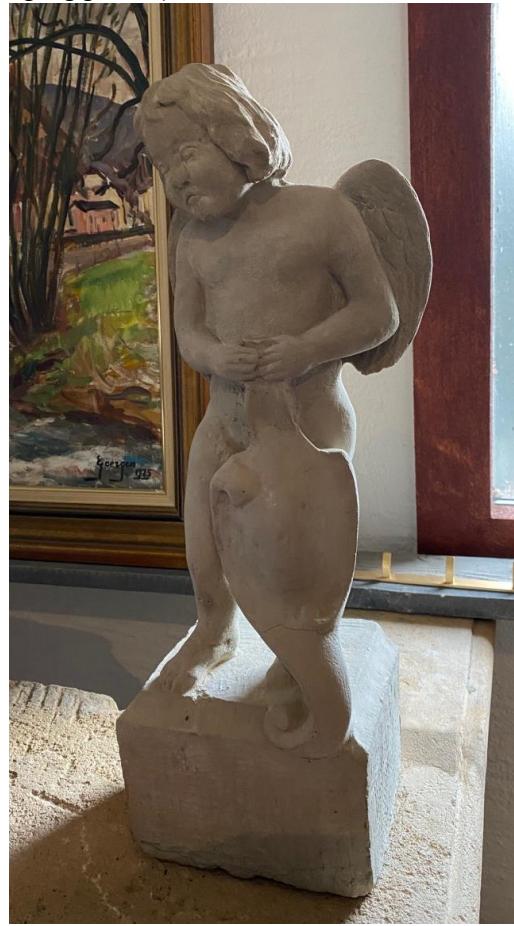
Abb. 07: Aufnahme von der linken Engelfigur mit Wappenschild (Quelle: von Francis Erasmy zur Verfügung getellte Fotoaufnahme).

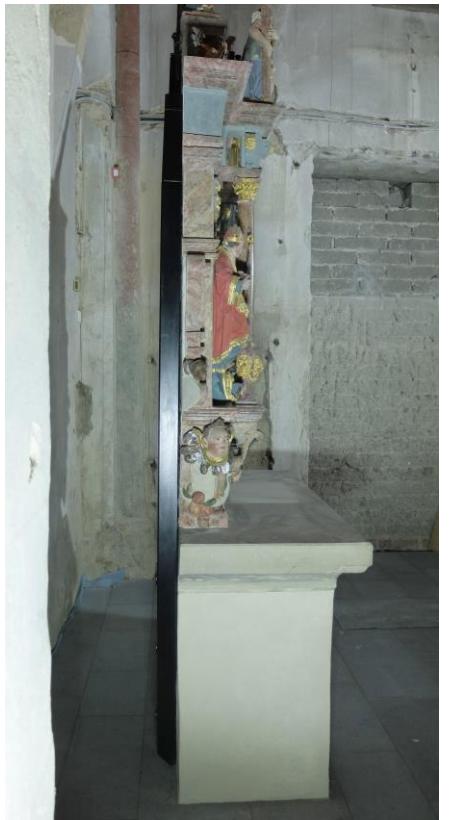
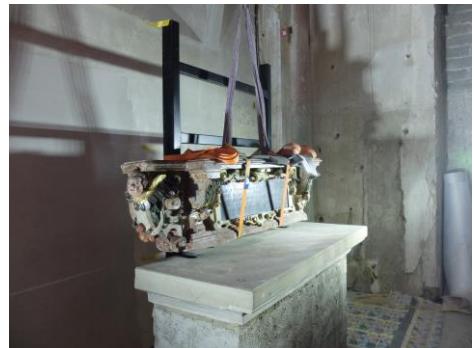
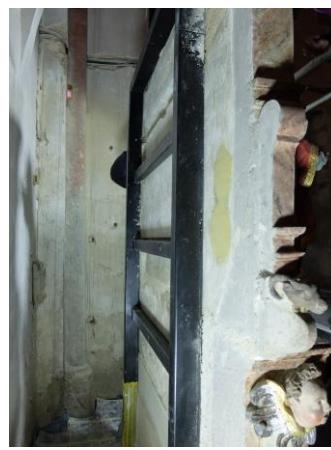
Abb. 11-13: Beispiel für den Aufbau eines freistehenden Altares mit einer rückseitigen stählernen Tragwerk-konstruktion (Aufnahme Thomas Lutgen, 19. Dezember 2017).

Das Grabmonument soll vor einer Wand errichtet werden. Das Tragwerkgestell ist nachfolgend im Gegensatz zu dem nachfolgend gezeigten Beispiel (Abb. 11-13) für den Besucher nicht sichtbar.
